Schaapskooi

## Schaapskooi

Recreatiewoning

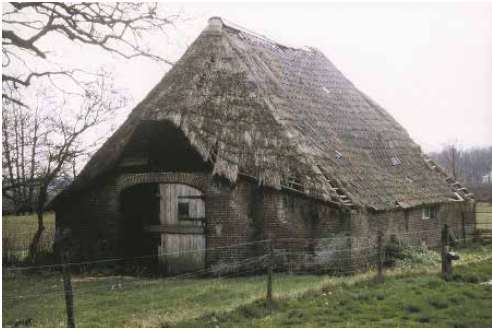
historische foto van de Schaapskooi

In het midden van Nederland ligt een tot ruïne vervallen bakstenen schaapskooi die in de oudste kadastrale informatie van 1832 al wordt genoemd. Deze kooi heeft een traditionele rechthoekige plattegrond met driezijdige uitgebouwde kopgevels en is de laatste van dit type in deze omgeving.

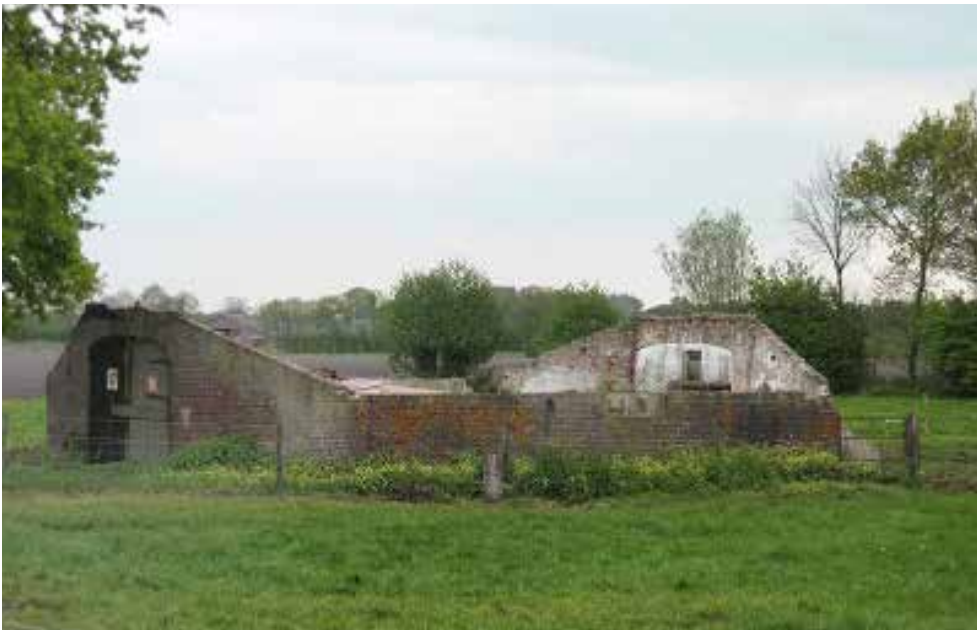
ruïne Schaapskooi 2021

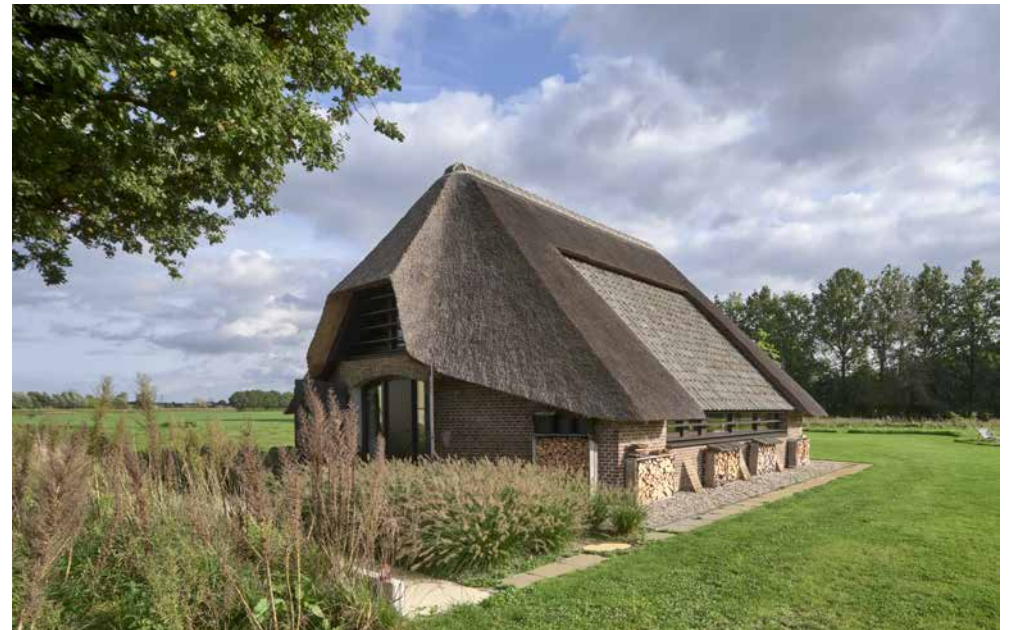
herbouwde schaapskooi 2023

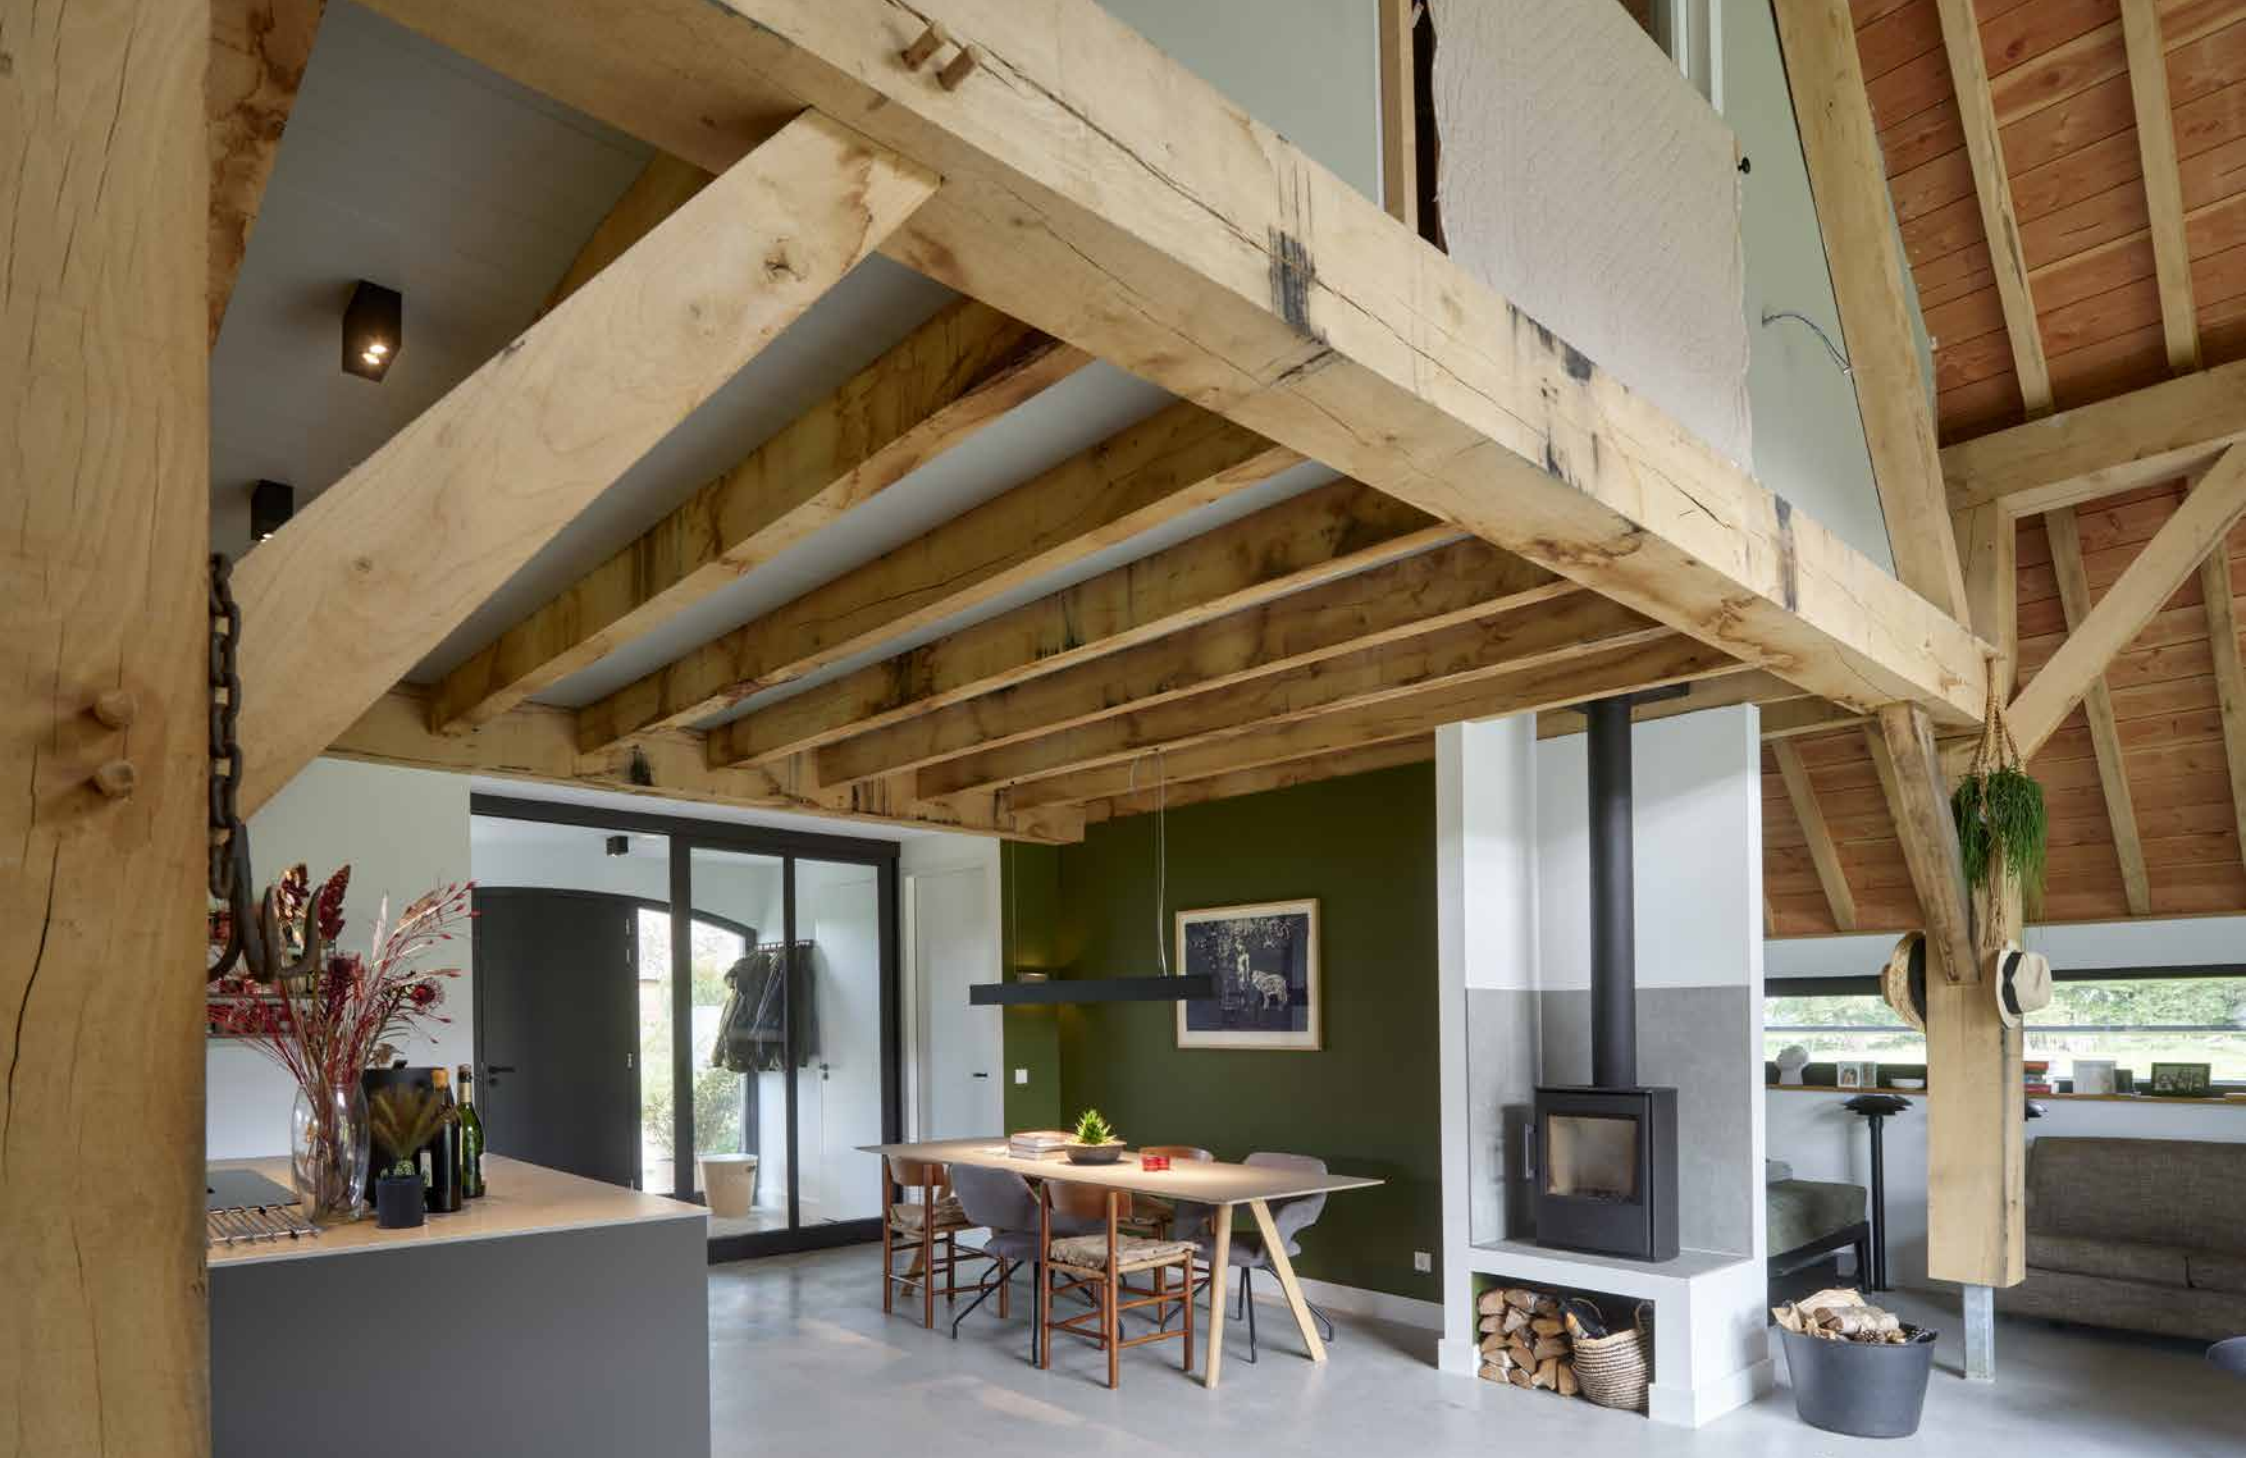
de oude gebinten en de sporenkap zijn met moderne houtconstructietechnieken opnieuw opgebouwd

Met moderne houtconstructietechnieken worden de oude gebinten en de sporenkap opnieuw opgebouwd. Tussen de gebinten is ruimte gemaakt voor een slaapkamer en badkamer zonder consequenties voor de karakteristiek contouren van de schaapskooi. In het interieur bepaalt de zichtbare houtconstructie de sfeer en is de ruimtelijkheid van 'open schaapskooi' gewaarborgd.

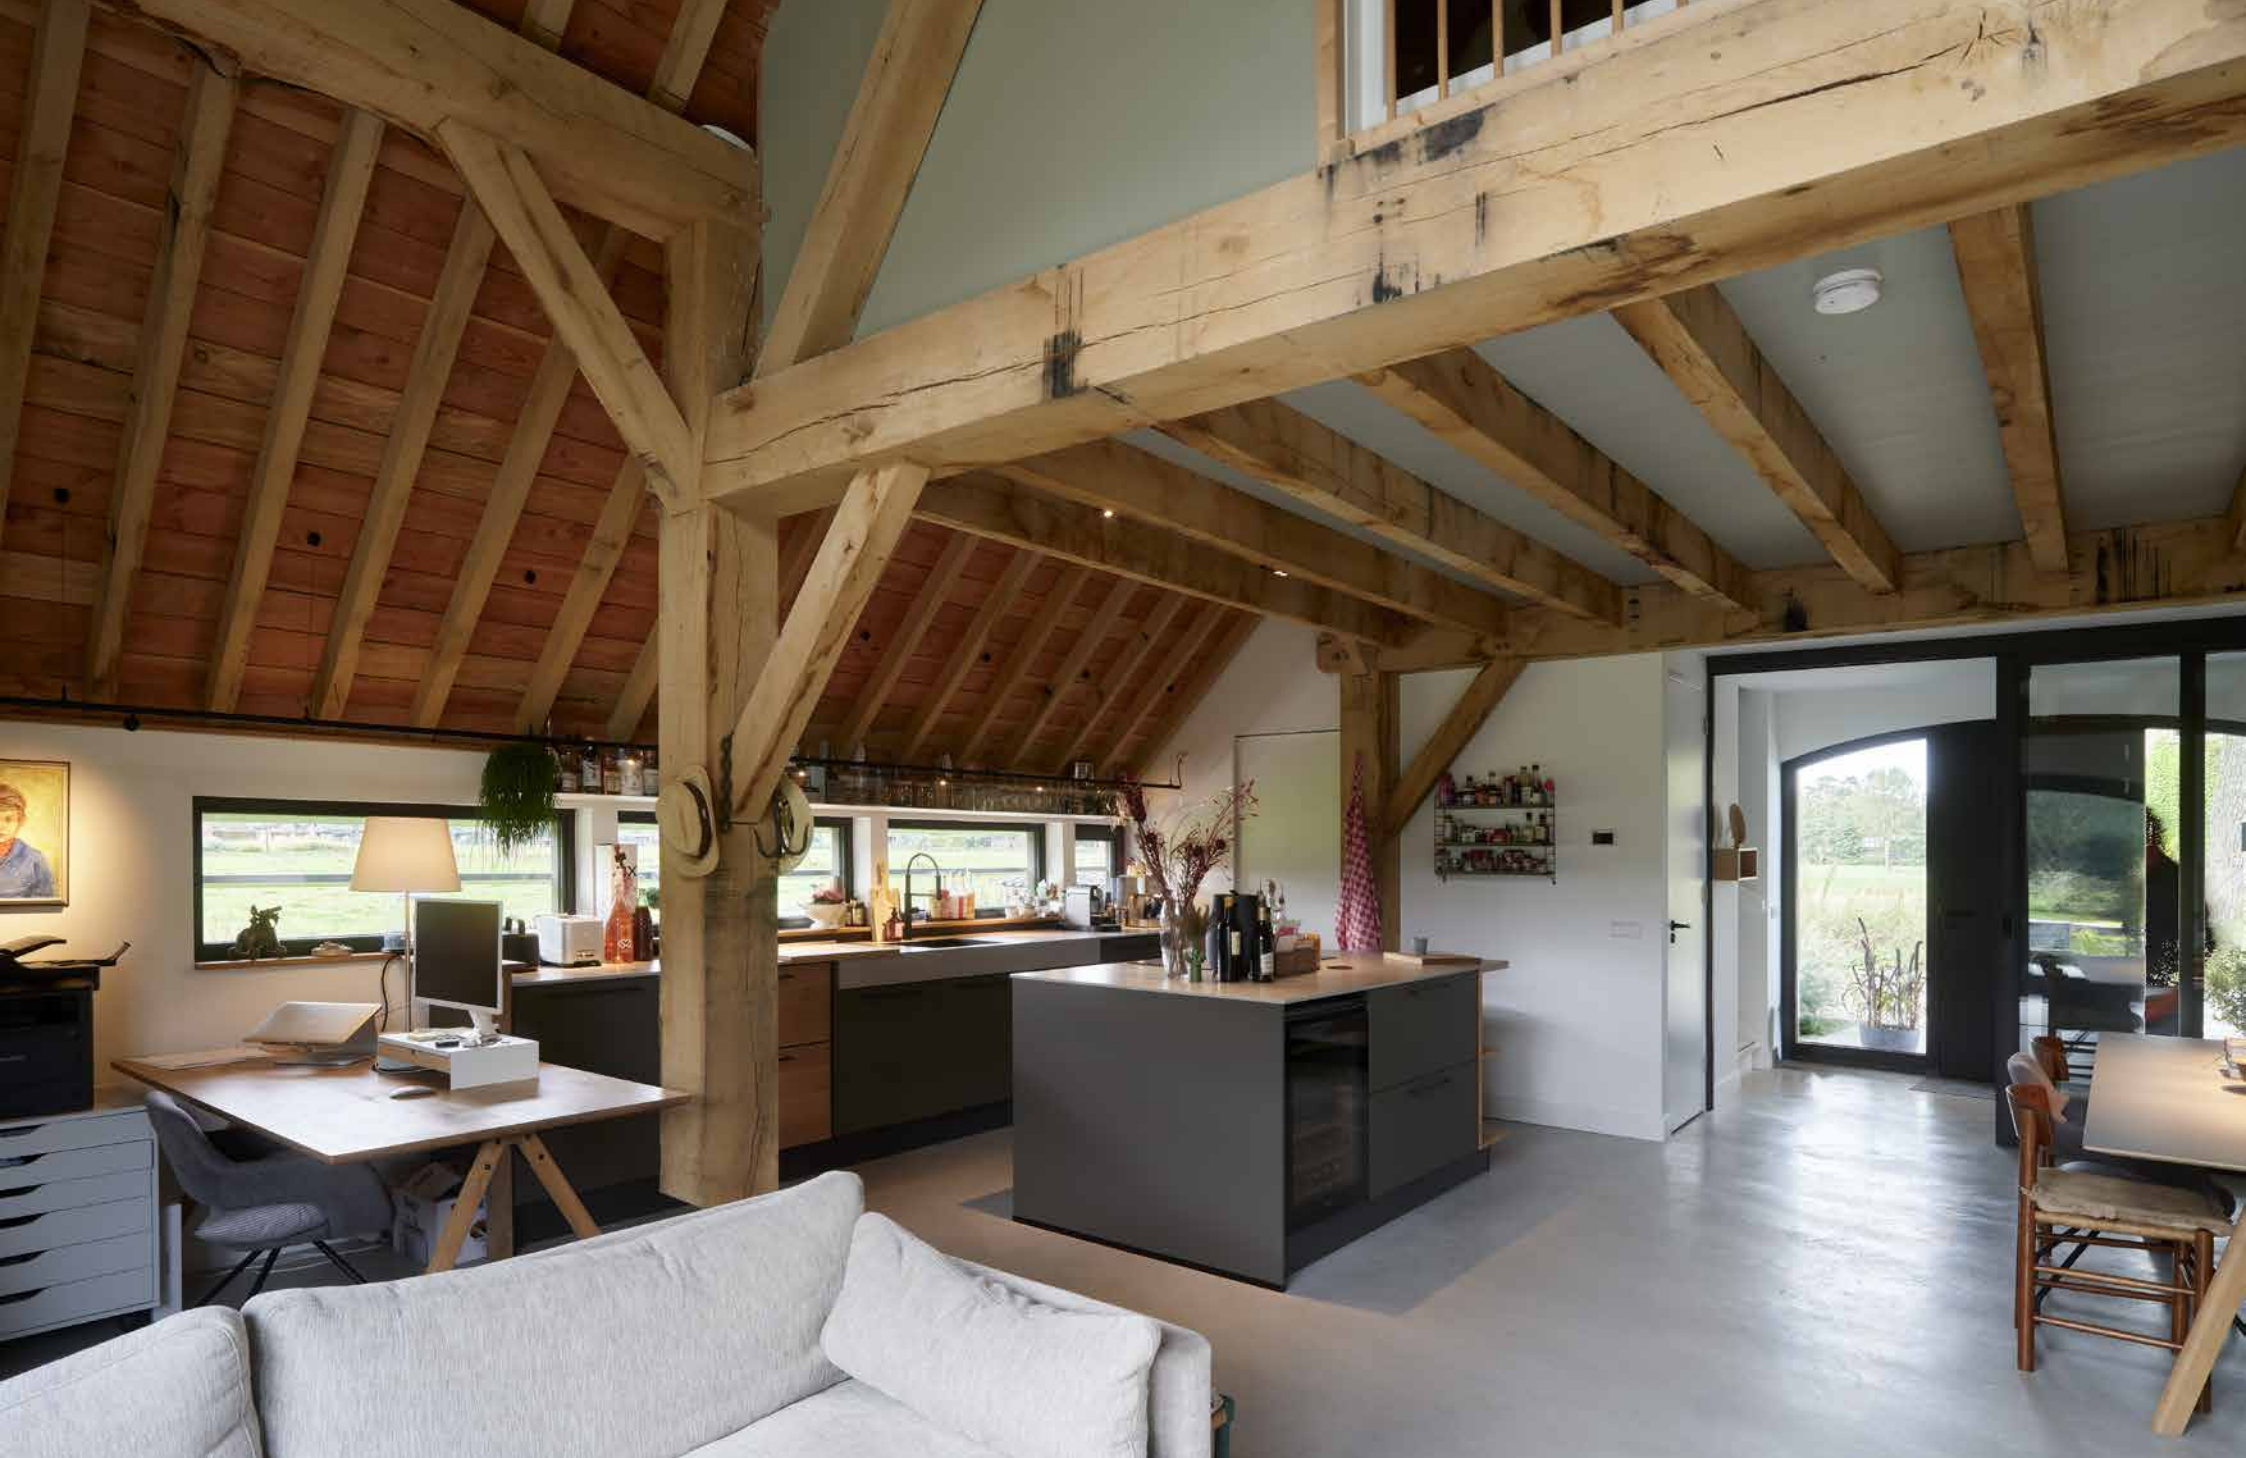
de oorspronkelijk houten geveldelen zijn opengewerkt met glas en houten lamellen, achter de bestaande staldeuren zijn grote puien geplaatst

Vanaf het einde van de 19e eeuw raken schaapskooien in onbruik door de toepassing van kunstmest en de ontginning van heidegronden waardoor het houden van schapen voor mest niet meer nodig is. Na nog enige tijd dienst te doen als varkensschuur verliezen de schaapskooien hun nut in de agrarische bedrijfsvoering en worden afgebroken. Van deze laatste schaapskooi, een rijksmonument die aan totale afbraak is ontkomen, resteren enkel nog delen van de bakstenen buitenmuren. De nieuwe eigenaar besluit om het karakteristieke gebouw opnieuw op te bouwen en daardoor dit erfgoed te bewaren voor de toekomst. Aangezien gebruik de beste vorm van behoud is, wordt de nieuwe schaapskooi ingericht als recreatiewoning. Hiervoor worden de houten geveldelen opengewerkt met glas en houten lamellen. Achter de bestaande staldeuren worden grote puien geplaatst.

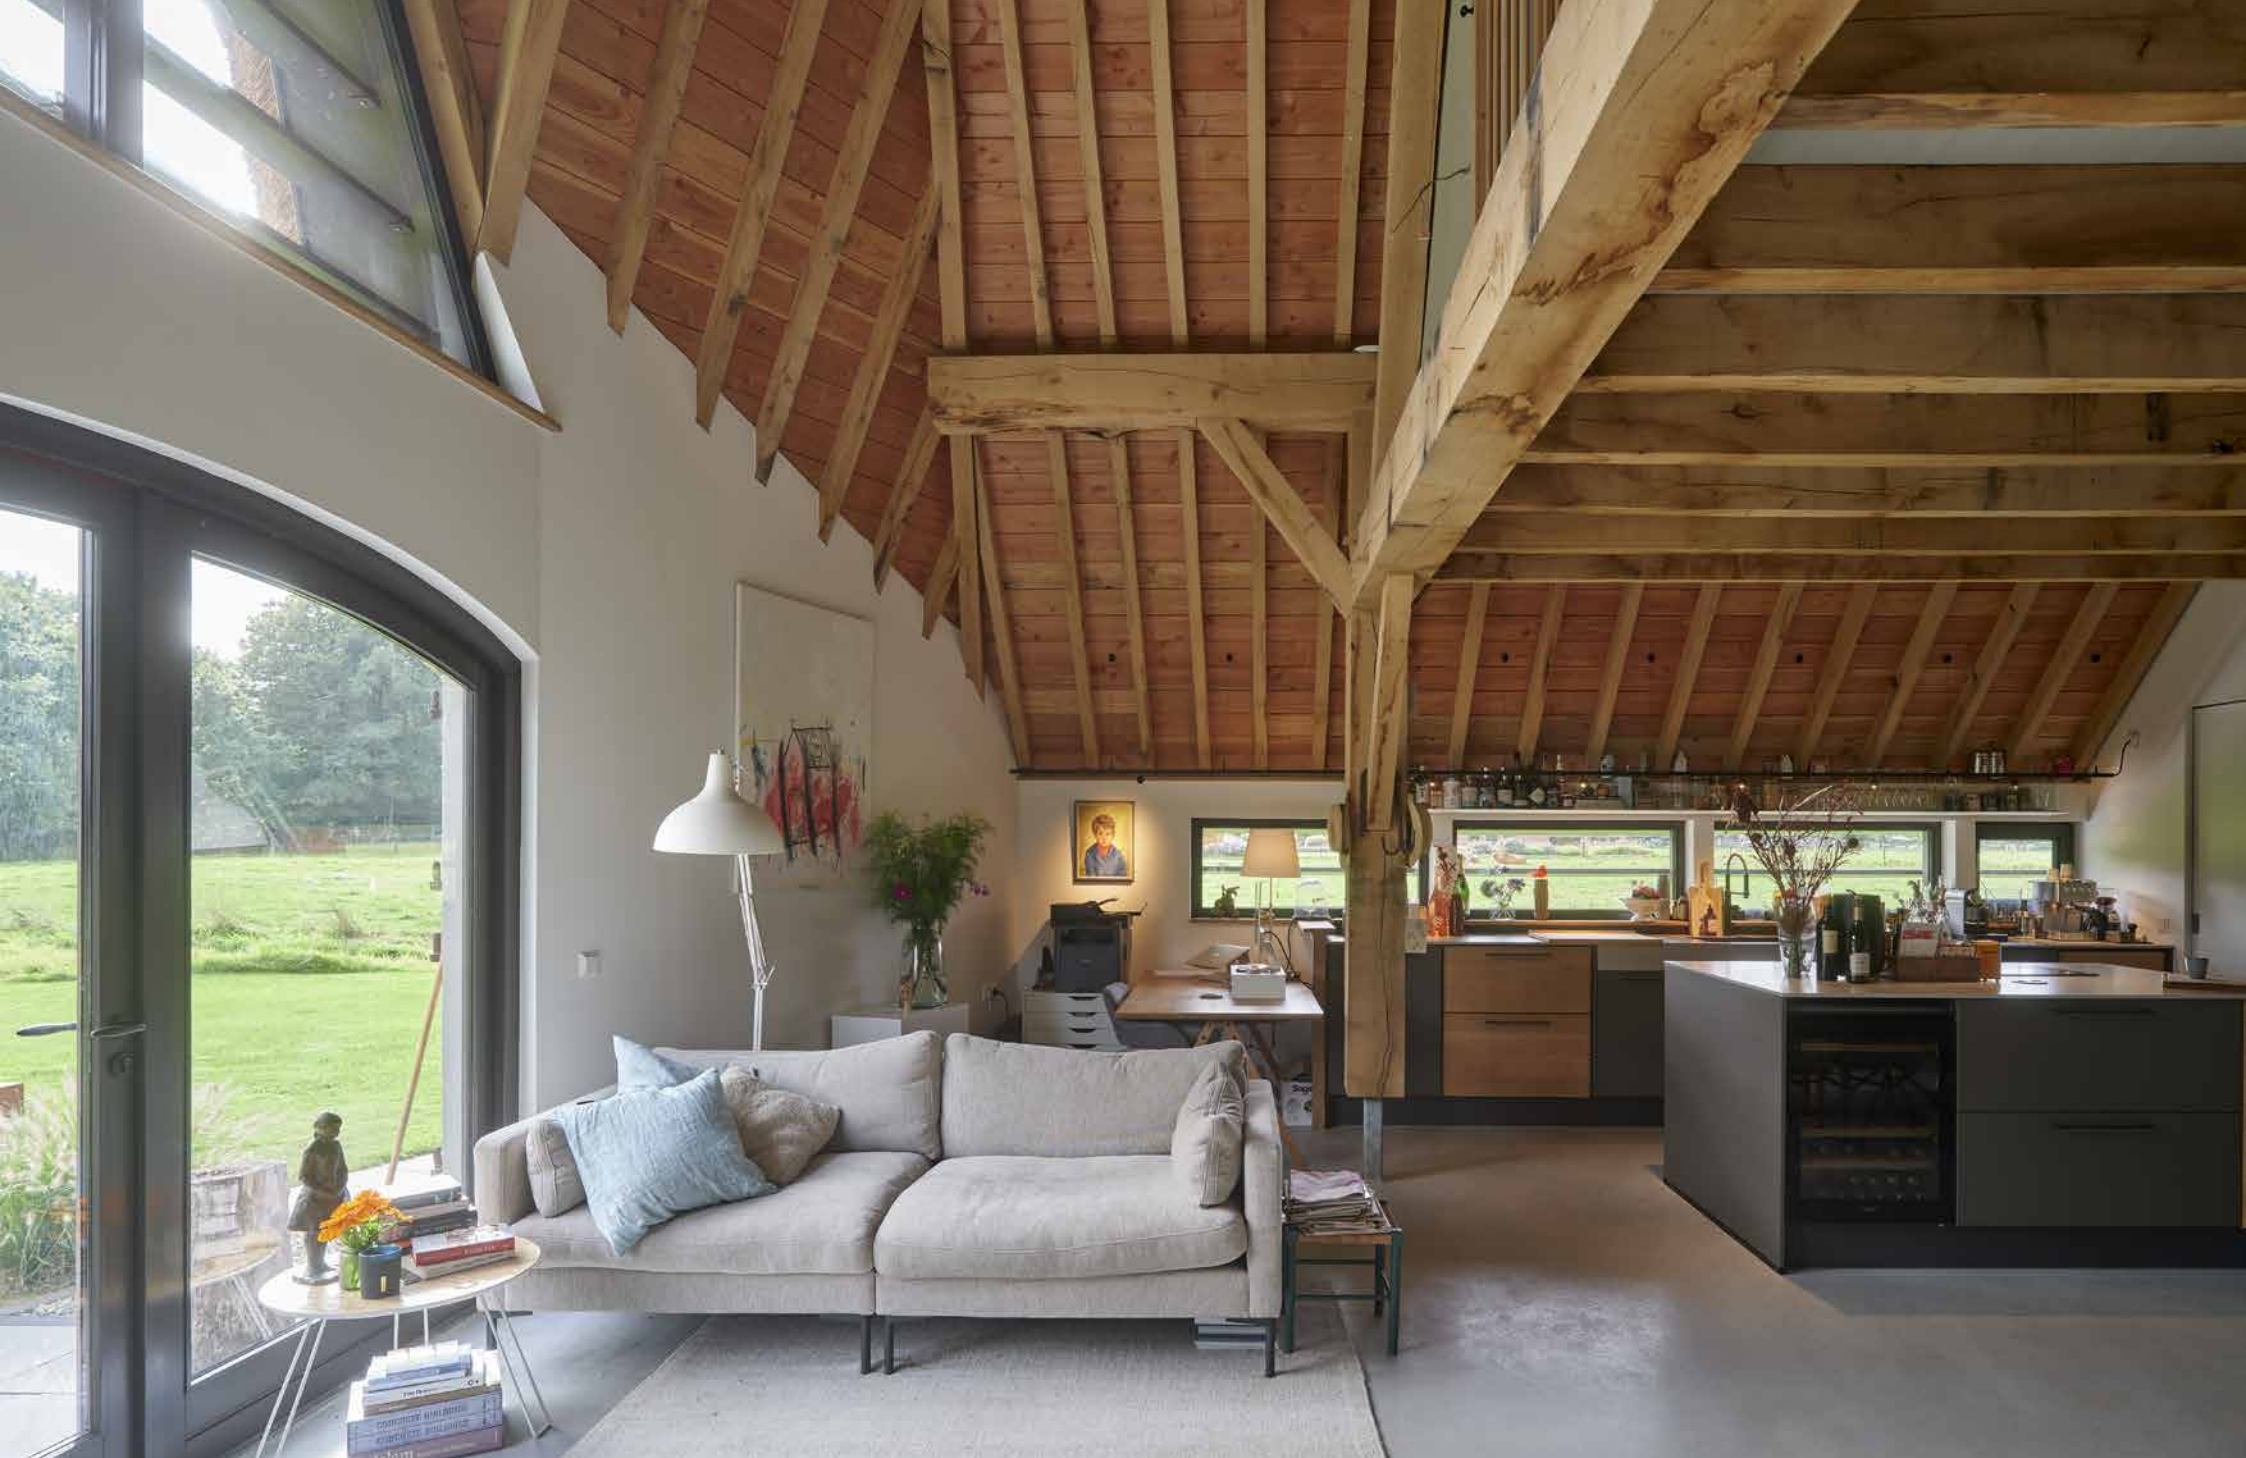
in het interieur bepaalt de zichtbare houtconstructie de sfeer en is de ruimtelijkheid van 'open schaapskooi' gewaarborgd
